実機肉厚寸法の溶接部におけるクリープボイドの成長・合体挙動の評価 Evaluation of Creep Voids Behavior (Growth, Coalescence) with Thickness Size of Actual Equipment for High-temperature Environment

鶴田 秀樹^a, 吉田 公亮^a, 戸田 裕之^b
Hideki Tsuruta^a, Kimiaki Yoshida^a, Hiroyuki Toda^b

^a株式会社 IHI, ^b九州大学
^aIHI Co., Ltd., ^bKyushu University

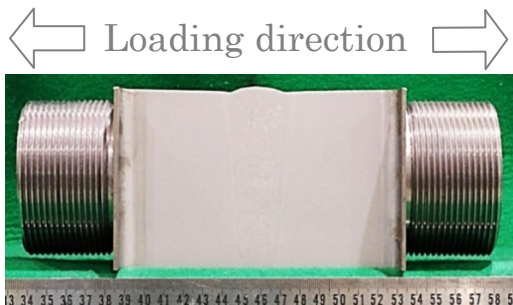
図 1. (a)平板継手試験片の外観図

断試験を実施し、タイプ IV 損傷材におけるクリープボイドの 3 次元観察を行った。図 1(a)は、実機のボイラ配管と同等の肉厚を有する平板継手試験片であり、より実機に近い損傷挙動を再現することが可能である。試験温度 650°C、応力 60 MPa でクリープ試験を実施し、所定の寿命消費率のクリープ中断材を製作した。図 1(b)で示すように板厚方向に沿って、微小サンプルを採取した。微小サンプルは、溶接金属、溶接熱影響部、母材の 3 種類の相を含んでいる。観察領域は HAZ 部を対象としているが、組織観察のみでは HAZ 部と母材部を明確に区別することができないため、ビッカース硬さ試験装置による硬さ計測を行い、硬さ分布を基にして観察領域を決定した。図 2 の硬さ計測結果に示すように、溶接線から硬さ最小となる位置までの範囲を観察領域とした。2015A1712 では、寿命消費率 0%、20%、80%の段階において CT 観察を行った。また、図 3 は試験評価部の直径が 1 mm 以下のミニチュアクリープ試験片であり、切断加工を伴わず CT 観察をすることが可能な形状をしている。したがって、クリープ中断試験と CT 観察を交互に繰り返すことが可能である。それを最終破断に至るまで複数回に亘って繰り返すことにより、一本の試験片におけるクリープ損傷の時間発展挙動を 3 次的に観察することが可能である。2015A1712 では、試験温度 650°C、応力 60 MPa でクリープ試験を実施し、試験時間 160hr と 320hr の段階において試験片評価部に含まれるボイドを観察した。

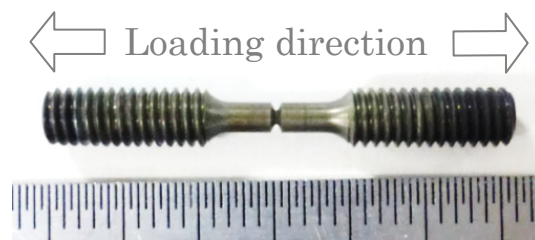
図 3. ミニチュアクリープ試験片の外観図
