## Ni 耐熱合金 SLM 造形品における欠陥の観察 Observation on Defects in the Specimen Produced by Selective Laser Melting in Ni Super Alloy

造形条件の変化に伴う、選択的レーザー溶融方式による Ni 合金積層造形品中の欠陥の存在量と存在状態の評価を目的とする。造形材から切り出した直径 3 mm の円柱状試験片に対して、白色 X 線による X 線 CT 観察を行った。エネルギー密度により、クラック、ポアまたは未溶融ポアが認められ、欠陥の判別と定量に成功した。

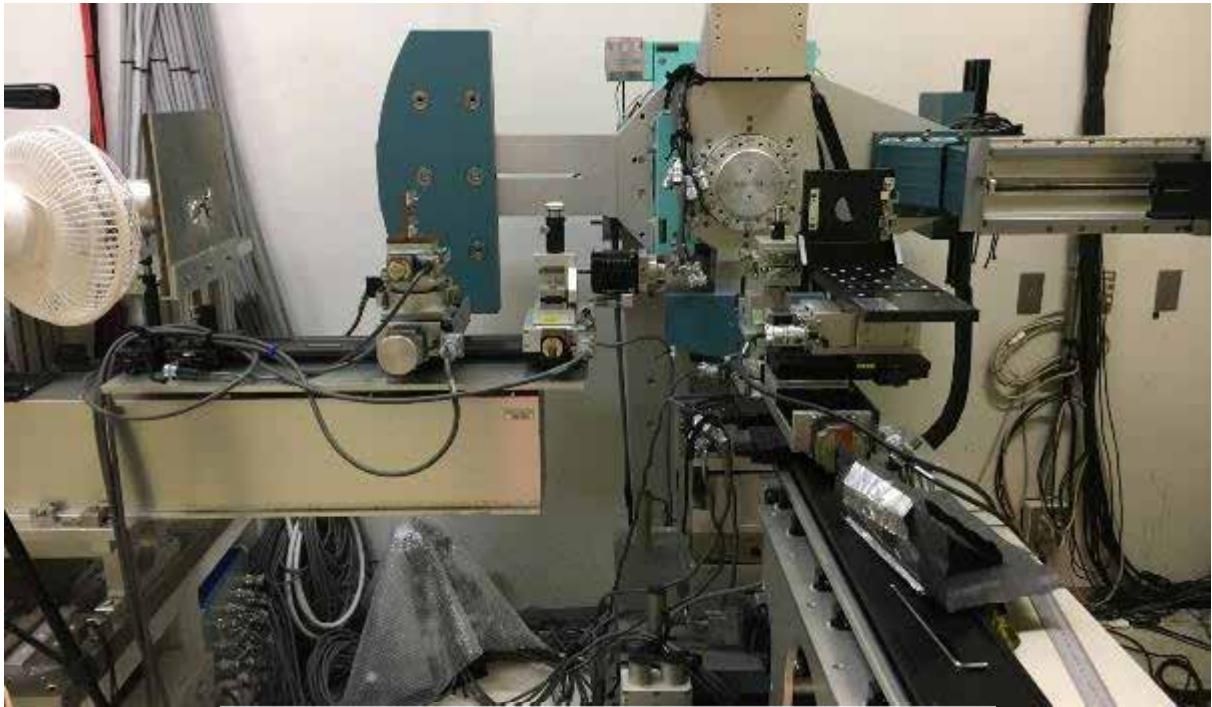
図1 測定装置の外観

測定はビームライン BL28B2 において、図1に示すような装置で行った。80 keV の白色 X 線を用い、室温下の大気中で露光時間 150 ms において、解像度が  $5.092\ \mu\text{m}$  である縦 720 pixel、横 1200 pixel の検出器に対し、 $0.2^\circ$  ずつ  $180^\circ$  まで回転させることで X 線 CT 観察を行った。

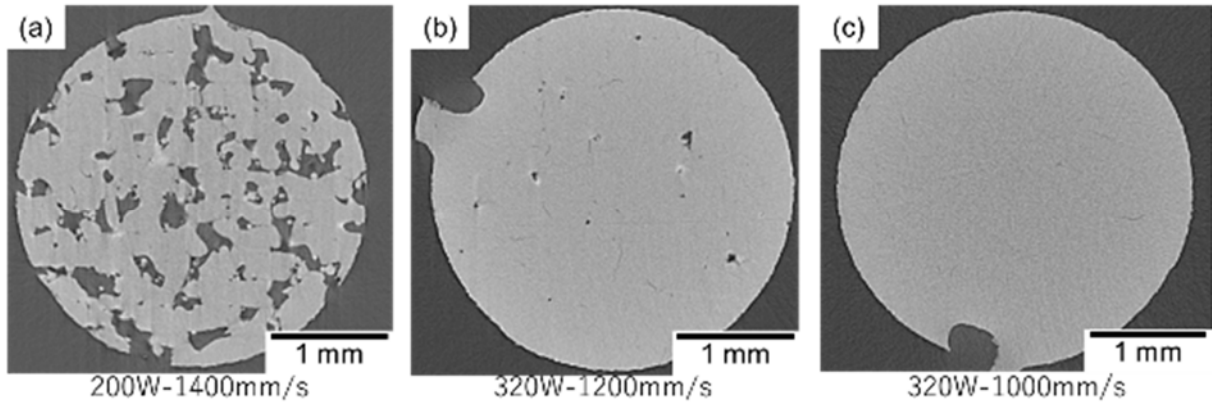
図2 インコネル 738LC 合金の 3D 造形材の再構築断面像

供試材の中で、最も欠陥が多いインコネル 738LC 合金について以下に述べる。図2はインコネル 738LC 合金 3D 造形材(直径 3mm 円柱状試験片)の再構築した断面像である。前述した通り、前回の測定で問題となったリングアーティファクトは低減し、クラックやポアを明瞭に捉えることができた。欠陥の存在形態については、未熔融ポア(Lack of fusion pore)のみが存在するタイプ(図 2(a))、クラックと未熔融ポアが混在するタイプ(図 2(b))、ならびにクラックのみが存在するタイプ(図 2(c))、の3種類が認められた。画像処理を行い、再構築した 3D 像を図3に示す。図2と異なり、輝度反転処理により欠陥が明るい領域として表示されている。図中の矢印は抜粋した解析領域の高さ  $2037\ \mu\text{m}$  を表す。図 3(a)に示すように、未熔融ポアのみが含まれるサンプルでは未熔融ポアが連結して欠陥は複雑な形状を有していることが認められた。これは造形時のレーザーエネルギー密度が低いためであると考えられる。エネルギー密度が高くなると、図 3(b)に示すように未熔融ポアの量は減少して、クラックが混在した。図 3(c)に示すように、さらに高いエネルギー密度で造形した、クラックのみが含まれるサンプルでは種々のクラックが認められた。クラックは造形方向に平行に近い角度で伸長するものと、造形方向に垂直なものが認められた。また、SEM による断面観察では不明であった、クラックの奥行き方向の情報を得ることができる。前回の課題の測定時においてはサンプル中央部にノイズが多数生じて解析が困難であったが、改善を行った今回の課題においては明瞭に捉えることができた。

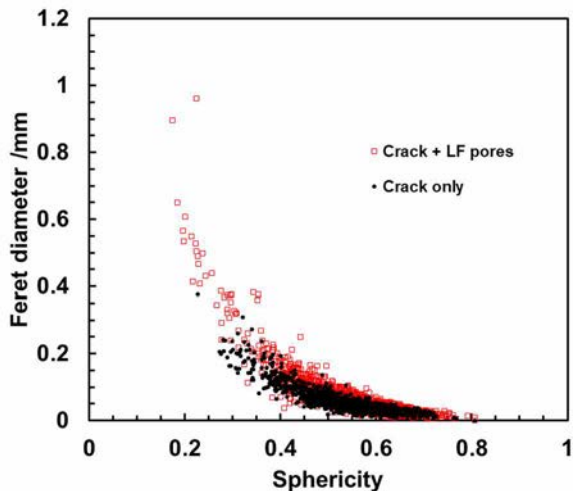
図4 インコネル 738LC 合金の 3D 造形材の球形度とフェレット径の関係

図4 にクラックのみを有するサンプルとクラックと未熔融ポアが混在するサンプルにおける、球形度(Sphericity)およびフェレット径(Feret diameter)のグラフを示す。ここで、球形度  $\Psi$  は

で表される 1 に近いほど真球形状に近いことを表す形状パラメーターである[7]。ここで、 $V$  は対象物の体積、 $A$  は対象物の面積を表す。フェレット径は対象物に接する平行な 2 つの接平面が取り得る最大の長さである。ここで、フェレット径が大きく、かつ球形度が小さい欠陥があり、3D 像中の欠陥の外観と Snell らの報告[9]から、未熔融ポアであると考えられる。Snell らの報告において、インコネル 718 合金に対する X 線 CT 観察から得られた結果の解析で球形度が約 0.4 より低ければ未熔融ポアと判定されているが、インコネル 738LC 合金でも 0.3 程度より低ければ同様の関係になると考えられる。上記以外の欠陥はクラックであると考えられるが、詳細については今後解析を行っていく必要がある。図5 にインコネル 738LC 合金の SLM 造形における、主な欠陥の種類とレーザーパワーおよび走査速度の関係を示す。ここでエネルギー密度  $E$  は

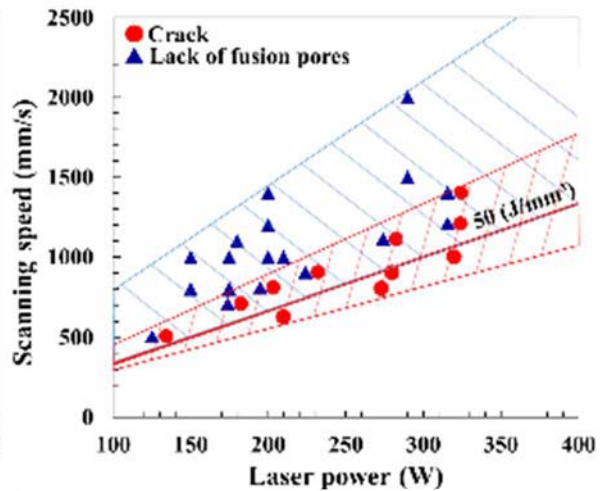
図5 インコネル 738LC 合金の 3D 造形材の欠陥の種類に対するレーザーパワーと走査速度の関係

で表され、 $P$  はレーザーパワー、 $v$  は走査速度、 $w$  はハッチングピッチ、 $h$  は積層ピッチを表す。式(2)から、図5のグラフでは右下に位置するほどエネルギー密度が高くなる。エネルギー密度が低い場合、未熔融ポアがエネルギー密度が高い場合はクラックのみが認められる。ここで、先行研究から造形で発生する欠陥の種類は造形時のレーザーパワーとレーザー走査速度によって決まる投射エネルギーに依存して、クラックの発生と粉末の未熔融によるポアの発生は知られてきた。しかし、中間の領域ではクラックと未熔融ポアの発生が同時に発生するエネルギー領域が認められ、クラックと未熔融ポアが同時に発生しうることがわかった。
