## 高強度鋼の転動疲労下のはく離損傷および内部き裂形態の観察 Observation of Delamination and Subsurface Crack under Rolling Contact Fatigue in High-strength Steels

牧野 泰三<sup>a</sup>, 根石 豊<sup>a</sup>, 中井 善一<sup>b</sup>, 塩澤 大輝<sup>b</sup>  
Taizo Makino<sup>a</sup>, Yutaka Neishi<sup>a</sup>, Yoshikazu Nakai<sup>b</sup>, Daiki Shiozawa<sup>b</sup>

<sup>a</sup>住友金属工業(株) 総合技術研究所, <sup>b</sup>神戸大学大学院工学研究科  
<sup>a</sup>Sumitomo Metal Industries, Ltd., <sup>b</sup>Kobe University.

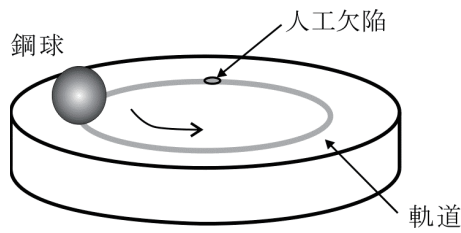
図1. 転動疲労試験概要および試験片形状

供試材は構造用炭素鋼 S55C である。転動疲労試験片形状に加工した後、高周波焼入れを行い、仕上げ加工を行った。転動疲労試験概要および試験片形状を図 1 に示す。介在物を模擬した人工欠陥として、疲労試験における鋼球の軌動線上に放電加工により微小穴を導入した。微小穴人工欠陥の形状としては、直径  $D$  が約  $50\mu\text{m}$  および  $30\mu\text{m}$ 、深さが約  $250\mu\text{m}$  の 2 種類を用意した。これらの試験片に対して森式転動疲労試験機を用いて疲労試験を行った。疲労試験を破損前に中途止めし、試験片から微小穴付近を CT イメージング用の観察サンプルとして切り出した。観察サ

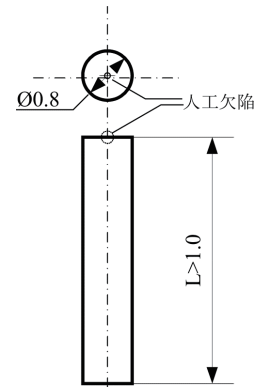
図2. 観察サンプル形状

サンプルの形状を図2に示す。試験片形状は2010A期課題実験結果をもとにφ0.8mmの円柱状とした。

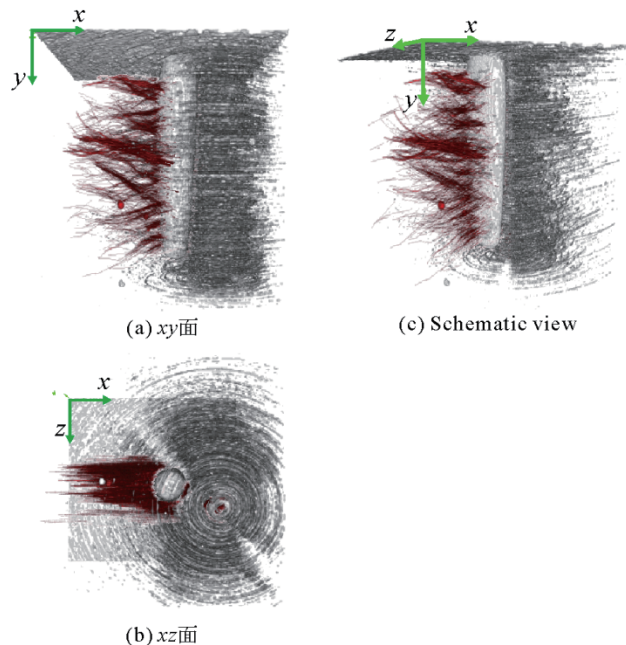
図3. 人工欠陥からの転動疲労き裂形状 (アーチファクト対策無し)

人工欠陥の直径Dが50μm、試験中断時の負荷繰返し数 $N=1.75 \times 10^5$ (cycles)のサンプルの再構成画像の一例を図3に示す。撮影条件としては、X線エネルギーは37keV、試料-カメラ間距離 $L=700$ mm、有効ピクセルサイズは1.48μmである。図3では、CT再構成結果からき裂部分とそれ以外に分離して抽出し、三次元形状を表示しており、図中赤色の部分がき裂部分を、白色箇所が人工欠陥および試料以外の空間(空気領域)を表している。図3より人工欠陥からき裂が等間隔に発生し、試料表面に対してほぼ平行な方向に進展していることが分かる。図3中のき裂と人工欠陥から反対側に存在する同心円状の像は、アーチファクトと呼ばれる再構成時に生じるノイズである。アーチファクトと人工欠陥が重なるため、人工欠陥周囲のき裂を観察することが困難であることが分かった。

成像を図5にそれぞれ示す。図4より、人工欠陥の位置がサンプルステージの回転中心と離れるように設置することにより、人工欠陥とその周囲がアーチファクトの影響を受けないようにすることができていることが分かる。アーチファクト対策を行った観察結果を示した図5より、図3と比較して人工欠陥周囲のアーチファクトが無いいため、人工欠陥の全周囲の疲労き裂を観察できていることが分かる。図5のき裂では、転動方向よりも、転動方向に対して垂直な方向にき裂(図中 A)がよく進展している。またせん断応力が最大となる深さのき裂(図中 B)が、その他の深さにおけるき裂と比較して最も進展している。このような人工欠陥から等間隔に、試料表面に平行に発生・進展するき裂は、2010A 期課題実験において人工欠陥から破損した試験片を観察した際にも観察されている。今回の実験では、中途止めた試験片を観察することにより、せん断応力が最大となり破損の原因となる主き裂よりも表面に近い位置からもき裂が発生していることが確認された。このようなき裂は人工欠陥の直径が  $30\mu\text{m}$  の試験片についても観察された。このことから、これらの最大せん断応力以外の位置から発生するき裂は主き裂の発生・進展に影響を与えることが考えられるため、このようなき裂の発生・進展過程を検討する必要があると考えられる。

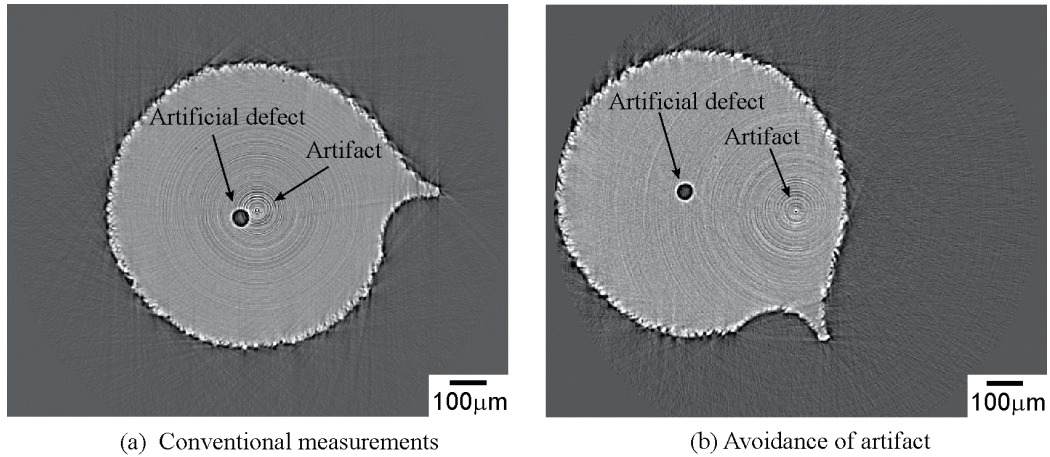
(a) Conventional measurements

(b) Avoidance of artifact

図4 アーチファクト対策の影響

アーチファクトはサンプルステージの回転中心に現れるため、試料の設置位置をステージ回転中心から離れた場所にするを試みた。アーチファクト対策を行う前後のCT再構成像の断面図を図4に、アーチファクト対策後のサンプルの再構成

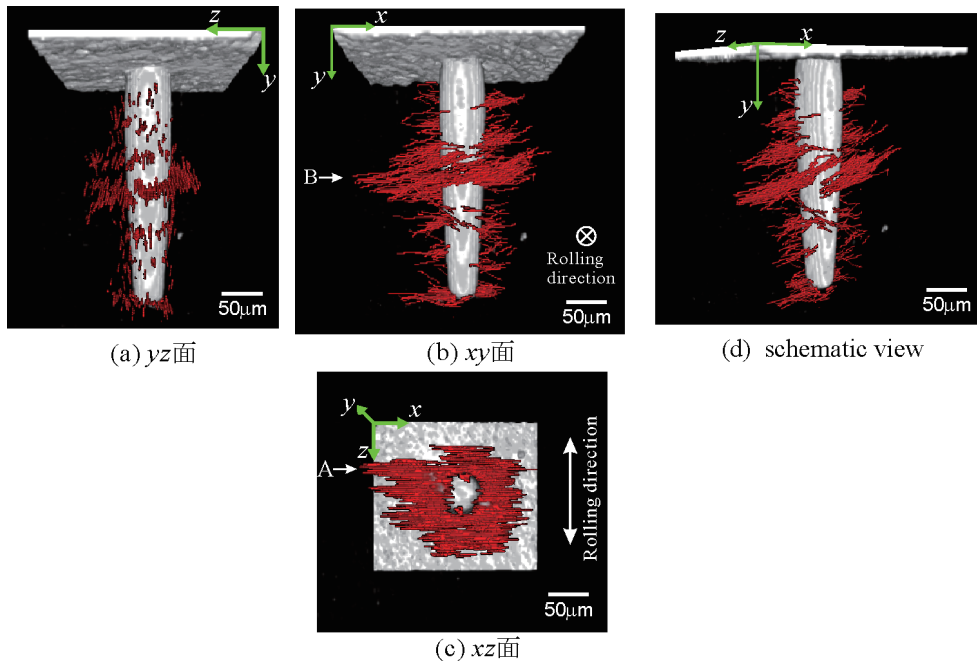
図5. 転動疲労き裂の三次元形状 (アーチファクト対策有り)

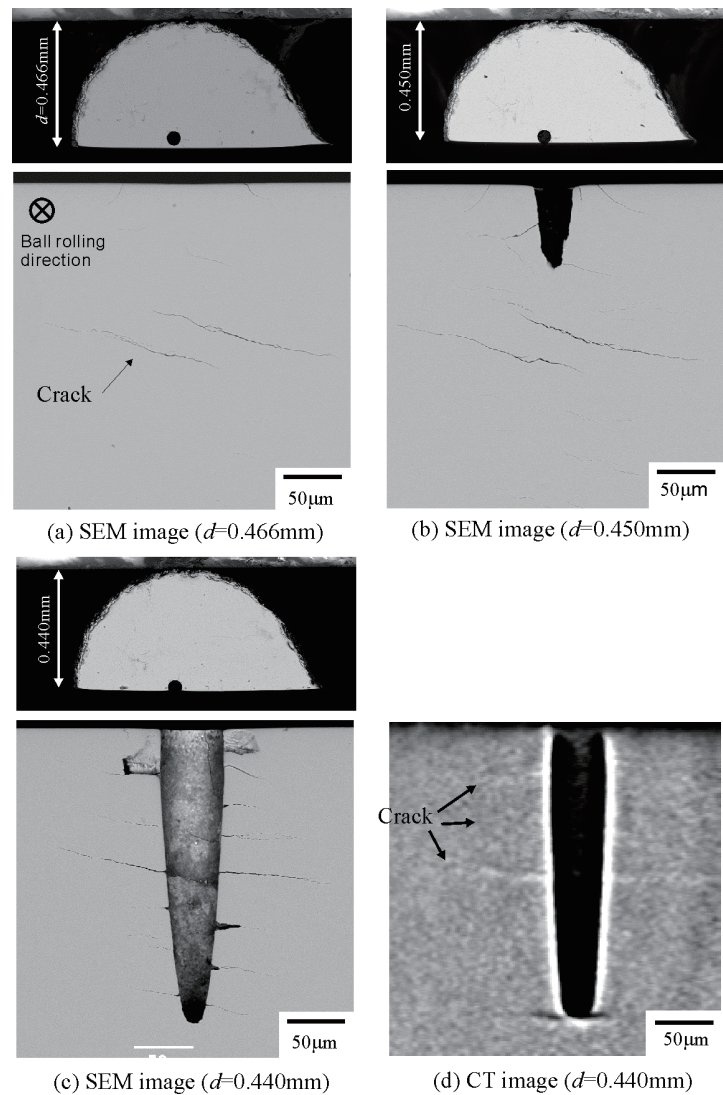
図 6. CT 観察と直接観察の比較

研磨断面を SEM(Scanning electronic microscope)により観察した。5 $\mu$ m ピッチでの研磨および SEM 観察を繰り返すことにより、人工欠陥周囲のき裂形状を得た。研磨により露出させた人工欠陥とき裂の SEM 観察結果、および同じ位置における CT の断面像を図 6 に示す。図 6 より CT で観察された人工欠陥から等間隔に発生する疲労き裂は SEM による観察でも確認されていることが分かる。さらに CT ではき裂部分のコントラストが小さい箇所があるが、SEM で観察されたき裂とほぼ同じ位置において CT でもき裂が検出されていることが分かる。CT イメージングにより転動疲労き裂を検出することが可能であり、進展メカニズムを評価するのに十分な検出性能を有することが分かった。
