## 蓄電池における正極の形態観察 Morphology Observation of Cathode in Battery

小林 剛<sup>a</sup>, 吉田 洋之<sup>a</sup>, 宮代 一<sup>a</sup>, 山本 融<sup>a</sup>, 野口 真一<sup>b</sup>, 大野 泰孝<sup>b</sup>

<sup>a</sup>(一財)電力中央研究所, <sup>b</sup>(株)電力テクノシステムズ

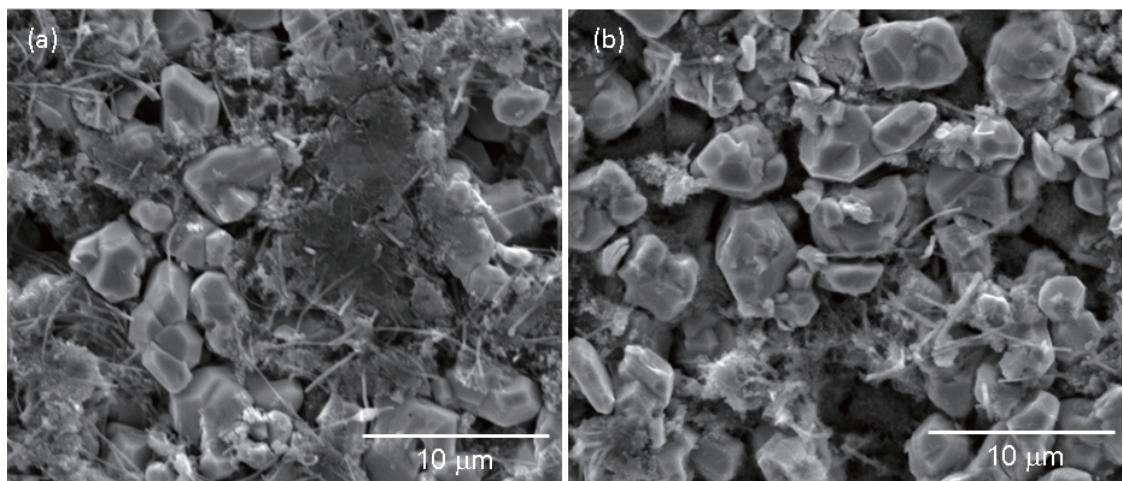
図 1. 劣化前(a)と劣化後(b)の LMO 電極の表面形態

図 1 に劣化前後の LMO 電極表面の形態を示す。劣化前の写真(a)から LMO 一次粒子の粒径は、約  $4 \mu\text{m}$  程度であった。一方劣化後の写真(b)から LMO 粒子内部に亀裂が入り、また LMO 粒子が割れていることがわかった。充放電の繰り返しにより LMO 粒子の形態が変化していることがわかった。この試料を用いて、CT 法により粒子内部の観察を行った。再構成した粒子内部の写真を図 2 に示す。粒子と思われる形態が確認できるものの解像度が不十分であり、正確な結像を再構築することができなかつた。

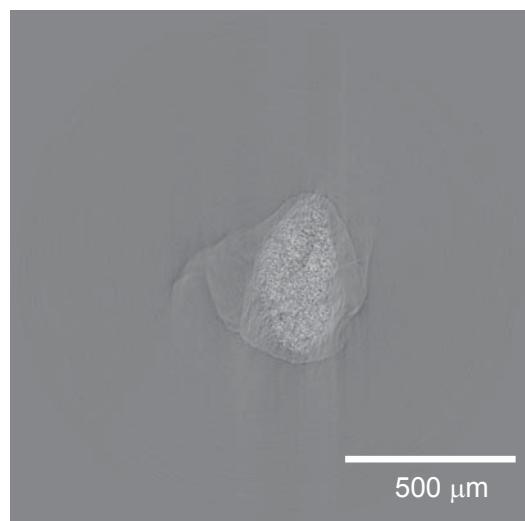
図 2. CT 法により撮影した LMO 電極内部の粒子形態
